Informe de Ensayos

Nº B26-20-AM-01

Ensayo de resistencia al tracking

OBJETO DE ENSAYO Cable de fibra óptica autoportante

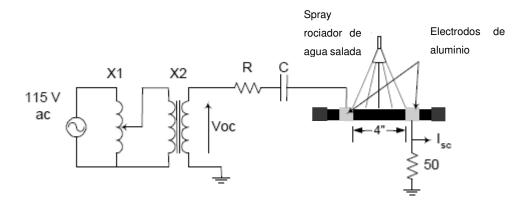
El circuito eléctrico equivalente del ensayo realizado se muestra en la figura:

R,C impedancia limitadora Voc Tensión de circuito abierto Isc corriente de corto circuito

Los valores de R y C utilizados, así como la tensión aplicada para cada caso, son función del índice de polución a ensayar, los parámetros se especifican en el apartado parámetros de ensayo.

Categoría: ligero Tensión aplicada: 25 kV Req: $42 \text{ M}\Omega$ Ceq: 65 pf

Categoría: medio Tensión aplicada: 15 kV Req: $13.1 \text{ M}\Omega$ Ceq: 200 pf

Categoría: severo Tensión aplicada: 5 kV Req: $4.2 \text{ M}\Omega$ Ceq: 650 pf

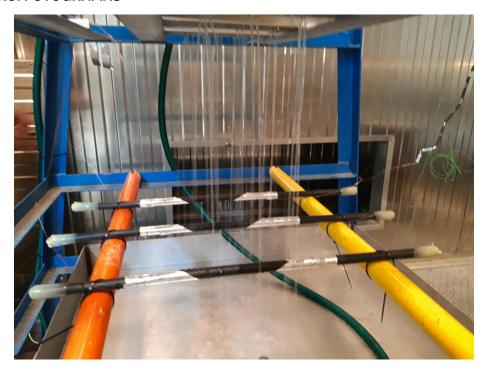
Disposición del ensayo. Sistema de riego

Se recoge la solución de agua salina, con la salinidad especificada en la norma de aplicación, en un depósito plástico desde el cual se recircula mediante una bomba hasta las muestras de ensayo. El caudal se regula mediante una válvula y variando la tensión de alimentación a la bomba.

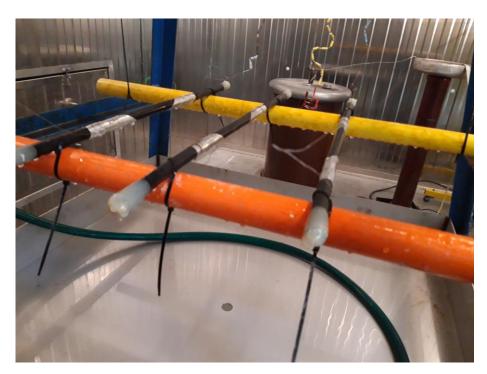
Disposición del ensayo

Ver fotografías de la disposición del ensayo en el anexo 1.

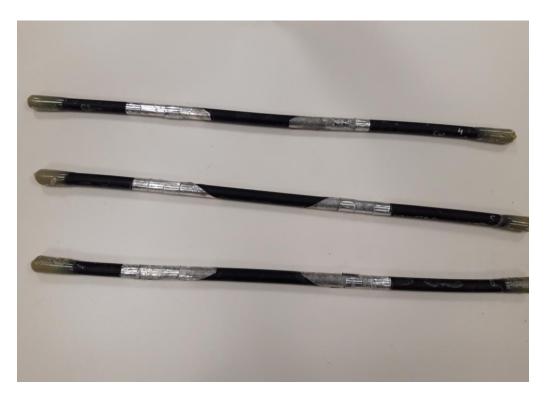
Muestras 4 5 y 6 tras el ensayo de índice de polución 5

Resultado: Correcto. Tras la realización del ensayo no se muestran evidencias de deterioro o erosión del revestimiento externo de ninguna de las muestras de ensayo

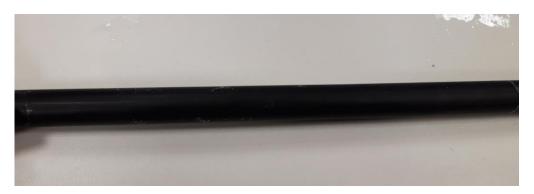
Muestra 5 tras el ensayo de índice de polución 5

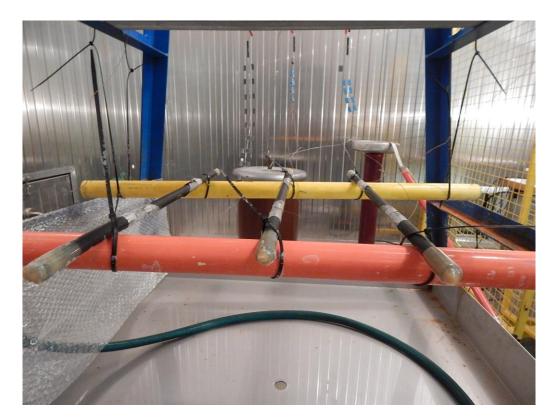
Muestras 7 8 y 9 tras el ensayo de índice de polución 6

Resultado: Correcto. Tras la realización del ensayo no se muestran evidencias de deterioro o erosión del revestimiento externo de ninguna de las muestras de ensayo

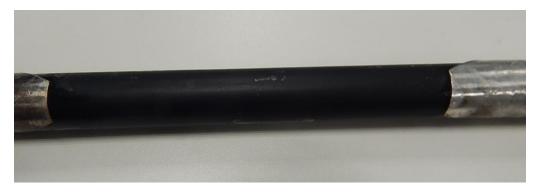
Muestra 7 tras el ensayo de índice de polución 6
